Prüfbericht

Nr. 0-16/0362/22b

über: die Prüfung der Wasserdurchlässigkeit einer Pflasterfläche bestehend aus 6 teilweise zugeschnittenen Rechtecksteinen des Verlegesystems **Rechteckstein mit haufwerksporigem Kern 225x150x60 mm Farbe grau**, aus Beton nach DIN EN 1339: 2003-08. Die Prüfung erfolgt in Anlehnung an die „*BDB- Richtlinie für die Herstellung und Güteüberwachung von wasserdurchlässigen Pflastersteinen aus haufwerksporigem Beton*“

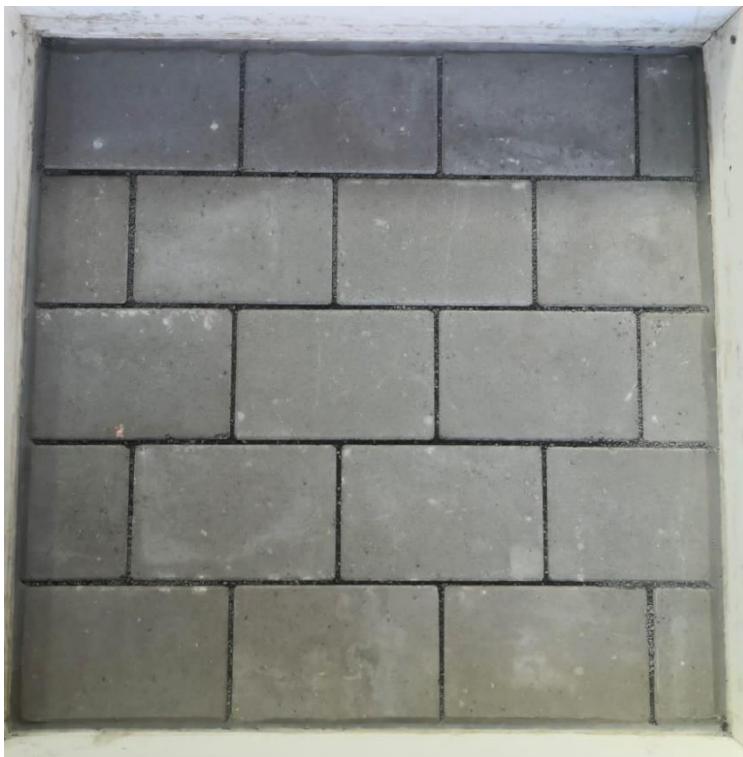
Abbildung 1: Prüffläche mit Fugenverfüllung

Die Abbildung Nr. 1 zeigt:

- 1.: Die mit Hartsteinsplitt 1/3 mm ausgefugte fertig vorbereitete Prüffläche für die Bestimmung der Wasserdurchlässigkeit

(Die auf der Abbildung sichtbare umlaufende Fuge um die Prüffläche wurde an den geschnittenen Seiten der Steine (zwei Seiten) zusätzlich abgedichtet).

Die Versuchsfläche war in einem Prüfstand eingebaut, bei dem das durchgesickerte Wasser aufgefangen wurde. Um die Prüffläche wurde eine Aufkantung angebracht, um in Anlehnung an die „BDB-Richtlinie für die Herstellung und Güteüberwachung von wasserdurchlässigen Pflastersteinen aus haufwerksporigem Beton“ einen, auf der Prüffläche stehenden Wasserfilm von 1 – 3 mm, erzeugen zu können.

Im Wasserdurchlässigkeitsversuch wurde in 5 Einzelversuchen die Zeit ermittelt, in der 100 l Wasser durch die Fugen der Versuchsfläche abläuft.
