Prüfbericht

Nr. 0-16/0079/23

über: die Prüfung der Wasserdurchlässigkeit einer Pflasterfläche bestehend aus 6 teilweise zugeschnittenen Rechtecksteinen des Verlegesystems **Rechteckstein mit haufwerksporigem Kern 300x150x60 mm Farbe sunset**, aus Beton nach DIN EN 1339: 2003-08. Die Prüfung erfolgt in Anlehnung an die „*BDB- Richtlinie für die Herstellung und Güteüberwachung von wasserdurchlässigen Pflastersteinen aus haufwerksporigem Beton*“

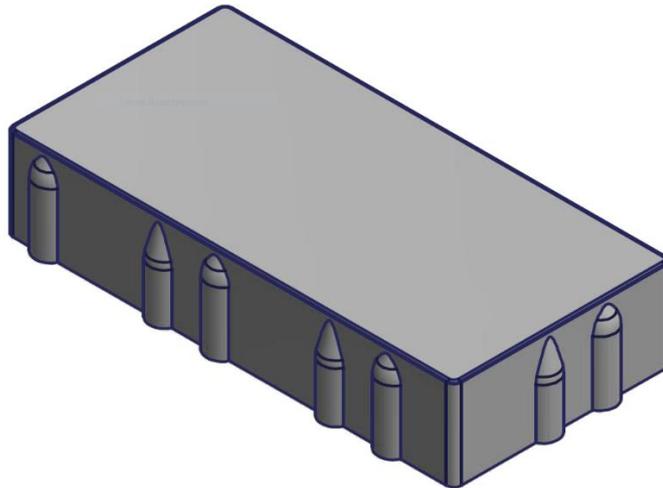
In der nachfolgenden Abbildung ist ein Rechteckstein des Verlegesystems **Rechteckstein mit haufwerksporigem Kern 300x150x60 mm Farbe sunset**, aus Beton nach DIN EN 1339: 2003-08 schematisch dargestellt.

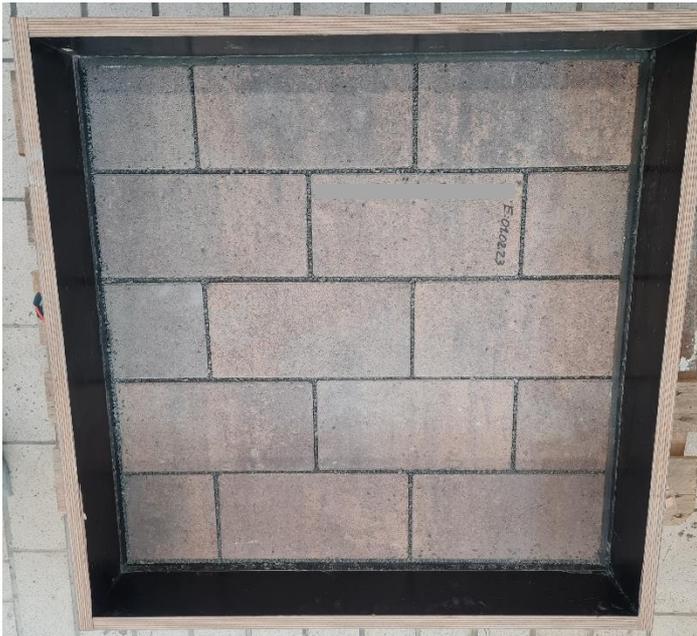
Abbildung 1: Prüffläche mit Fugenverfüllung

Die Abbildung Nr. 1 zeigt:

- 1.: Die mit Hartsteinsplitt 1/3 mm ausgefugte fertig vorbereitete Prüffläche für die Bestimmung der Wasserdurchlässigkeit

(Die auf der Abbildung sichtbare umlaufende Fuge um die Prüffläche wurde an den geschnittenen Seiten der Steine (zwei Seiten) zusätzlich abgedichtet).

Die Versuchsfläche war in einem Prüfstand eingebaut, bei dem das durchgesickerte Wasser aufgefangen wurde. Um die Prüffläche wurde eine Aufkantung angebracht, um in Anlehnung an die „BDB-Richtlinie für die Herstellung und Güteüberwachung von wasserdurchlässigen Pflastersteinen aus haufwerksporigem Beton“ einen, auf der Prüffläche stehenden Wasserfilm von 1 – 3 mm, erzeugen zu können.

Im Wasserdurchlässigkeitsversuch wurde in 5 Einzelversuchen die Zeit ermittelt, in der 100 l Wasser durch die Fugen der Versuchsfläche abläuft.
