Prüfbericht

Nr. 1102-18

über: die Prüfung der Wasserdurchlässigkeit einer Pflasterfläche bestehend aus 6 teilweise zugeschnittenen Betonpflastersteinen des Pflastersystems **„Rasenfugen Pflasterstein“** Rastermass 495x247,5mm, gem. „Richtlinie für Betonteile ohne Norm mit Gütezeichen (RiBoN)“: 2013-06 als Bauprodukte, die Fahrzeugbelastungen ausgesetzt werden.
Die Prüfung erfolgt in Anlehnung an die *„BDB- Richtlinie für die Herstellung und Güteüberwachung von wasserdurchlässigen Pflastersteinen aus haufwerksporigem Beton“*

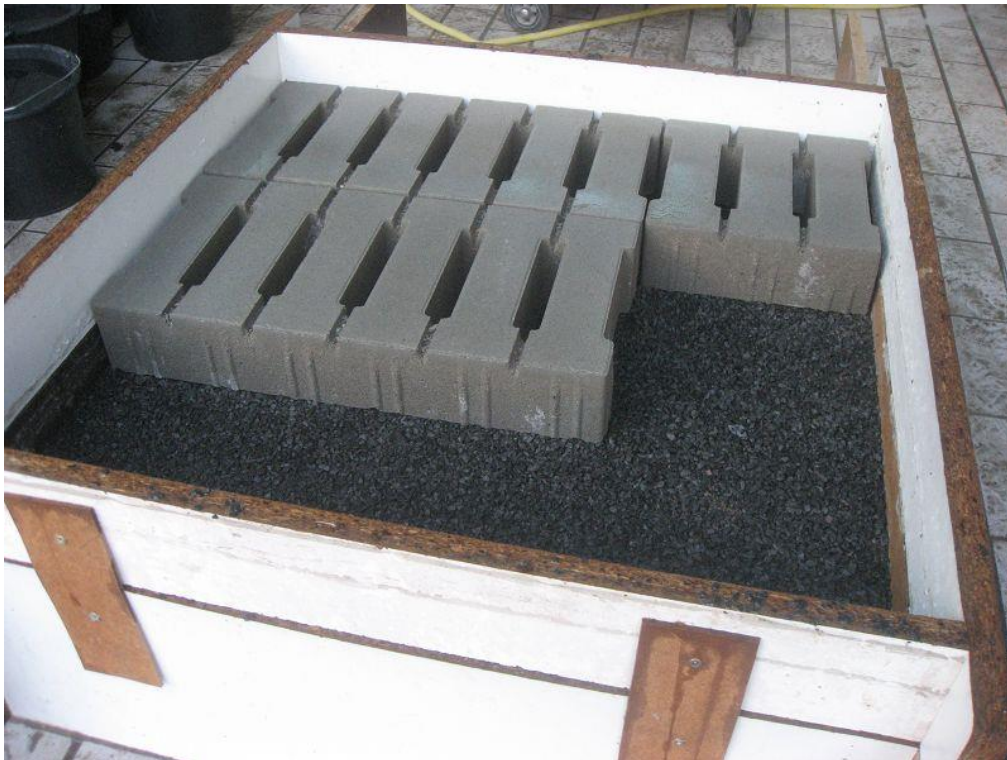
Abbildung 1: Verlegung im Hartsteinsplitt 2/5 mm

Die Abbildungen Nr. 1, 2 und 3 zeigen:

- 1.: Die Verlegung der Pflastersteine in ein Pflasterbett aus Hartsteinsplitt 2/5 mm
- 2.: Eine ohne Fugenverfüllung hergestellte Teilfläche
- 3.: Die mit Hartsteinsplitt 2/5 mm ausgefugte fertig vorbereitete Prüffläche für die Bestimmung der Wasserdurchlässigkeit

(Die auf den Abbildungen sichtbare umlaufende Fuge um die Prüffläche wurde an den geschnittenen Seiten der Steine (eine Seite) zusätzlich abgedichtet).
